令和二年度 ドローン先行的利活用業務(第1回公募・テーマB分) 実施内容報告書

(1) 回転翼ドローンを用いたカメラ撮影により、港湾施設(テトラポット等)の状況の把握と詳細状況調査を台風発生後に実施。

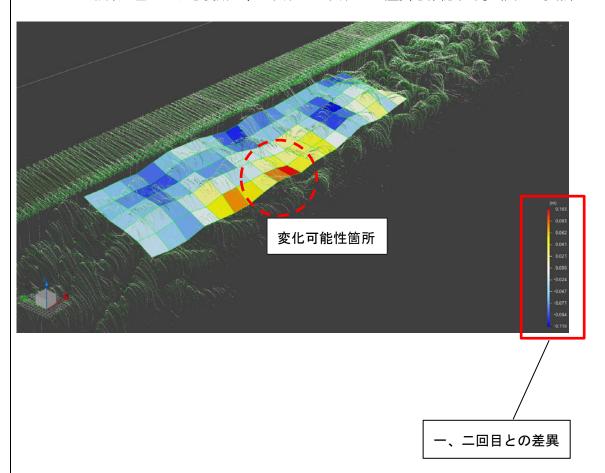
図-13は一回目モデルと二回目モデルを重ね合わせたモデルである。

図-13 内、赤丸(変化箇所)は変化の可能性が考えられる箇所である。

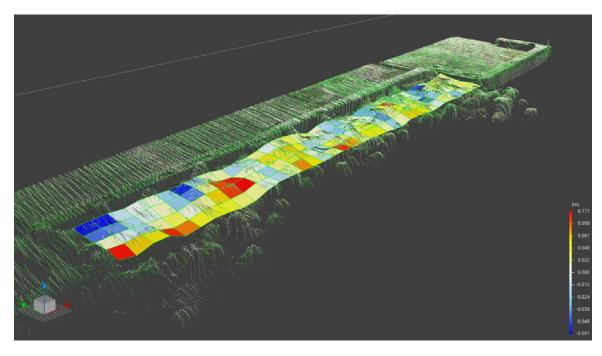
・Section1 比較モデル

結果:要求精度内となり、経年変化はなかったと思われる。

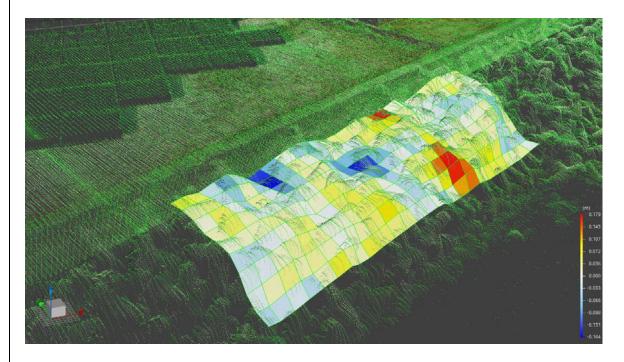
・Section2 比較モデル

結果:要求精度内となり、経年変化はなかったと思われる。

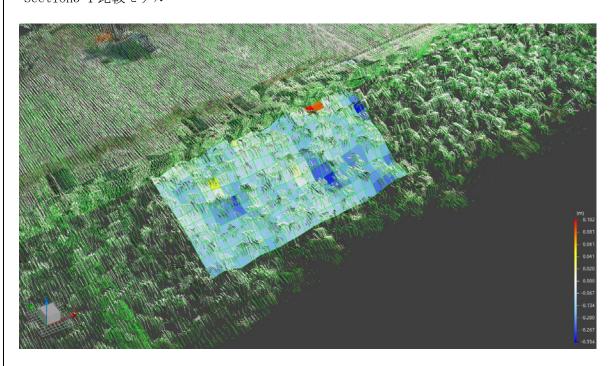
・Section3-1 比較モデル

結果: 一側最大値が 0.334 (m) となり、要求精度以上となったため、経年変化の可能性が考えられる。 写真データ及び三次元モデルより変化の確認を行う。

全体の結果としては、Section3-1で要求精度以上となったため、経年変化可能性箇所として写真データ及び三次元モデルより目視確認を行った。目視確認上では特に変化のみられる箇所はなかったため、大きな経年変化はなかったと思われる。

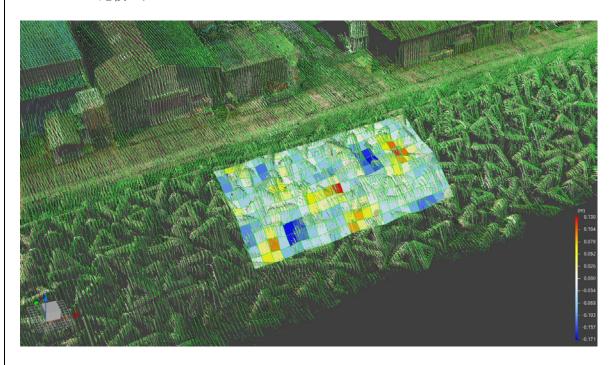
• Section3-2 比較モデル

結果:要求精度内となり、経年変化はなかったと思われる。
